Etang de Mercanton (Commune de Groisy)

Présentation synthétique du site et de ses enjeux

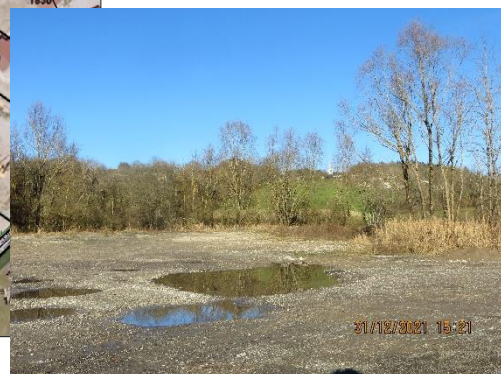
La petite nymphe au corps de feu, une des rares espèces de libellule présente sur le site
