Zone humide du torrent des Usses (Seysssel)

Enjeux du site et actions de gestion 2024–2028

Source : 2023, Biotec, Projet de restauration de la zone humide du torrent des usses à Seysssel
Etude du fonctionnement de la zone humide et proposition de scénarii de restauration, 25p

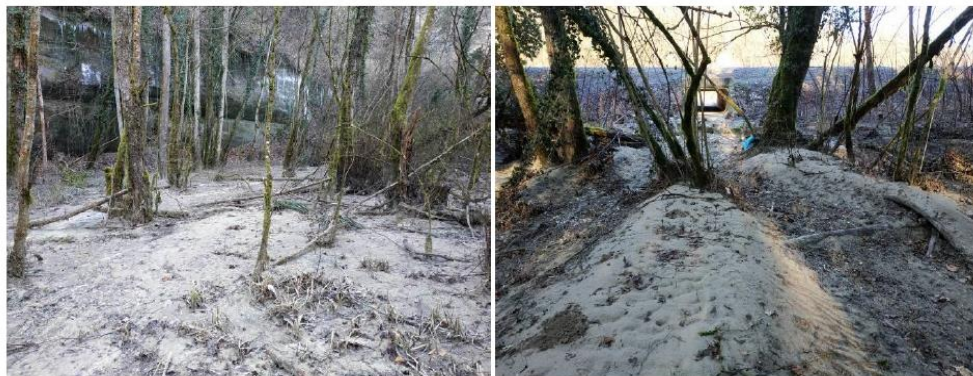
Atterrissements visibles sur la partie aval de la zone alluviale (Biotec, janvier 2022)

Depuis plusieurs années, le site présente des dysfonctionnements qui se traduisent notamment par un atterrissement global de la partie sud, conduisant à une perte de typicité des milieux alluviaux et un envahissement par des espèces invasives, notamment la renouée du Japon.

L'étude réalisée entre 2021 et 2023 a permis de mieux comprendre l'origine de ces dysfonctionnements. Ceux-ci semblent être liés aux dalots mis en place sous la RD992, qui acheminent des fines vers le site en période de crue, sans possibilité de les évacuer vers l'aval. Ce matériel sédimentaire en provenance des Usses, comble peu à peu la zone humide, et achemine également de nombreux rhizomes de renouée du Japon.

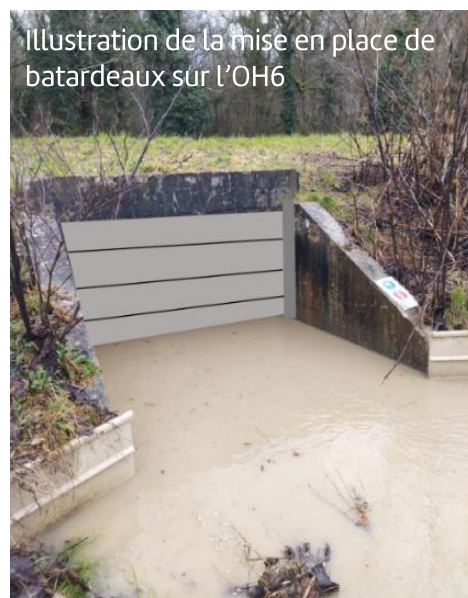
Illustration de la mise en place de batardeaux sur l'OH6

- **Obstruction de 2 dalots latéraux** par des batardeaux pour limiter les apports de fines vers la zone humide,
- **Rehausse du radier du dalot d'évacuation aval** de 58cm pour tenter de limiter le drainage de la partie aval, voire de rehausser la nappe,
- Le cas échéant, **comblement du chenal d'écoulement présent à l'aval**, au sud de l'ouvrage d'évacuation, sur 50m linéaire, afin de limiter l'effet de drainage que celui-ci entraîne sur la nappe alluviale.
